兴宁至汕尾高速公路五华至陆河段工程 水土保持监测总结报告

建设单位：广东华陆高速公路有限公司
监测单位：中水珠江规划勘测设计有限公司

2021 年 4 月

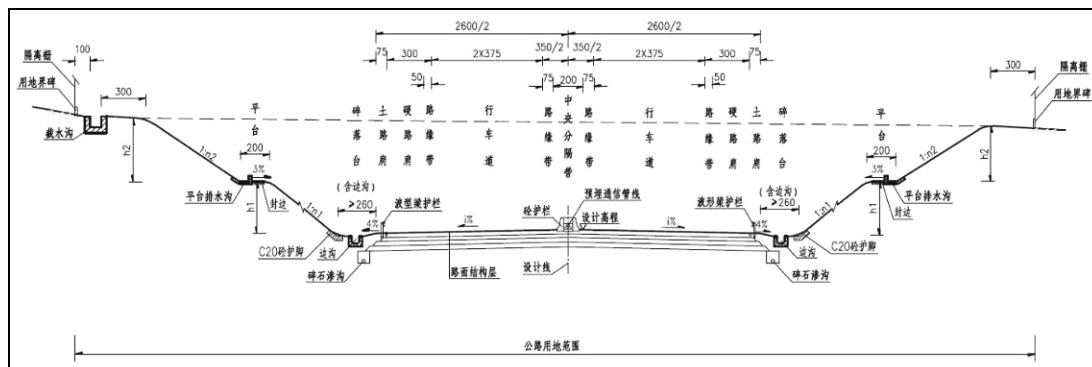
图 1-1 挖方路基典型断面图

2) 挖方路基

土质边坡高度 $<4\text{m}$ 时，边坡采用喷播草、灌防护。边坡高度 $\geq 4\text{m}$ 时，边坡采用 CF 网植草或骨架植草防护。人字形骨架采用预制形式，底部 50cm C20 砼护脚；堑顶压顶采用 8cm 厚预制块。

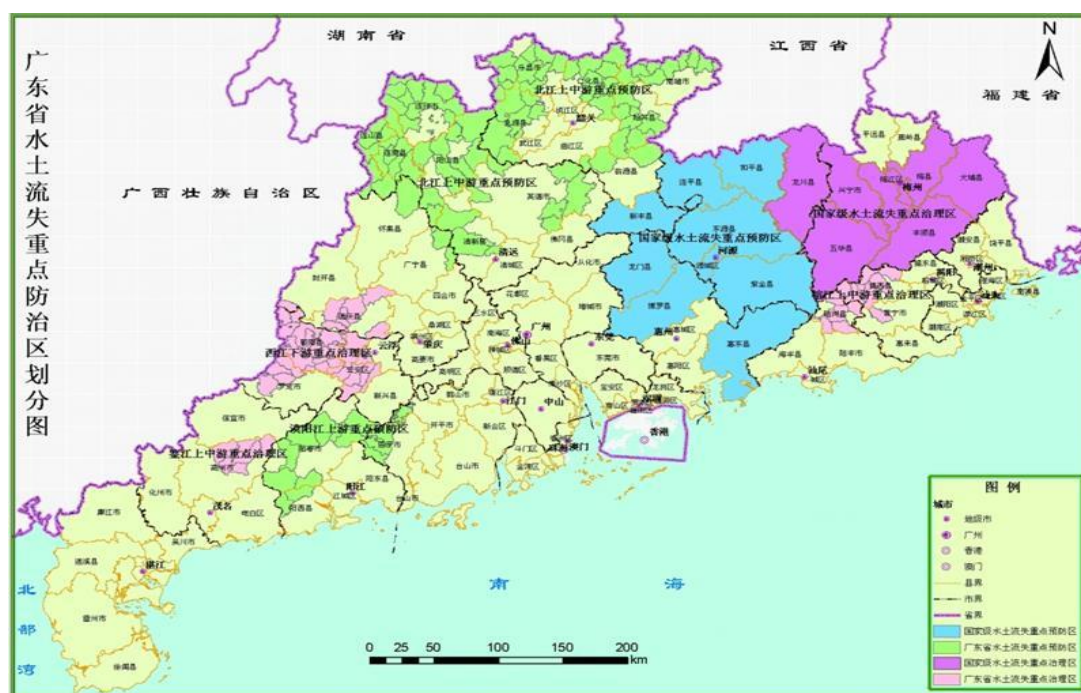
图 1-4 广东省水土流失重点防治区划分图

根据《全国水土保持规划国家级水土流失重点预防区和重点治理区复核划分成果》（办水保〔2013〕188号），五华县涉及粤闽赣红壤国家级水土流失重点治理区；根据《广东省水利厅关于划分省级水土流失重点预防区和重点治理区的公告》，揭西县、陆河县涉及榕江上中游省级重点治理区。防治区划详见图 1-4。

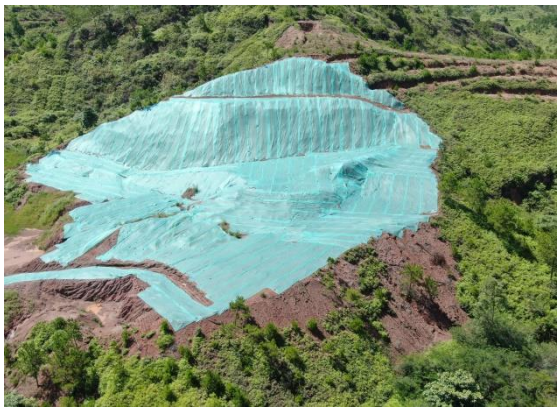
附表 1 1#监测点记录表

监测点名称	K39+500 左侧取土场		编号	1#监测点
地点	所在乡镇		五华县安流镇	
	坐标		E115.70613027°	N23.73340200°
地面组成物质	土石混合			
水土流失类型	水力侵蚀、面蚀			
土壤侵蚀强度	轻度（2020 年 7 月）			
水土保持措施	临时拦挡、临时排水、临时覆盖、植草护坡、撒播草籽等			
植被	类型		植草护坡、撒播草籽	
	覆盖度（%）		70	
	生长状况		一般	
监测影像	 		2017 年 12 月

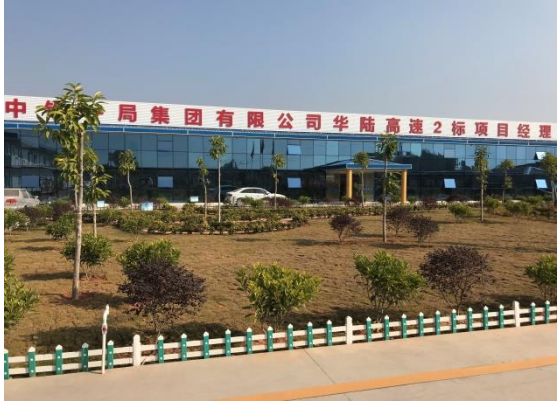
附表2 2#监测点记录表

监测点名称	施工生产生活区	编号	2#监测点
地点	所在乡镇	五华县安流镇	
	坐标	E115.68845719°	N23.67515746°
地面组成物质	硬化面		
水土流失类型	水力侵蚀、面蚀		
土壤侵蚀强度	微度(2020年7月)		
水土保持措施	排水管网、景观绿化等		
植被	类型	景观绿化	
	覆盖度(%)	50	
	生长状况	良好	
监测影像

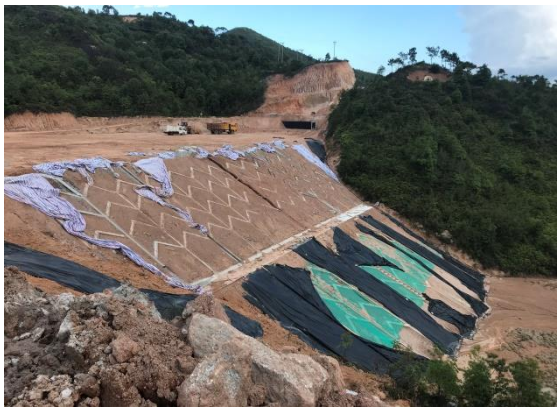
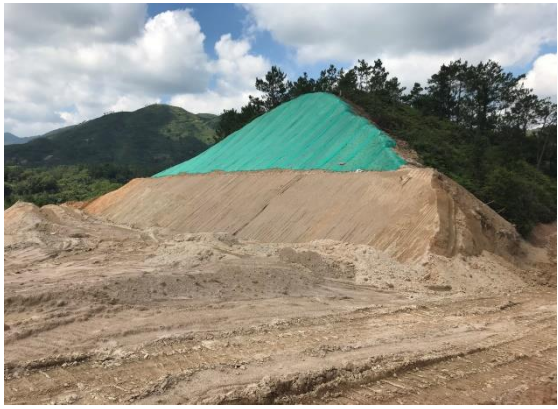
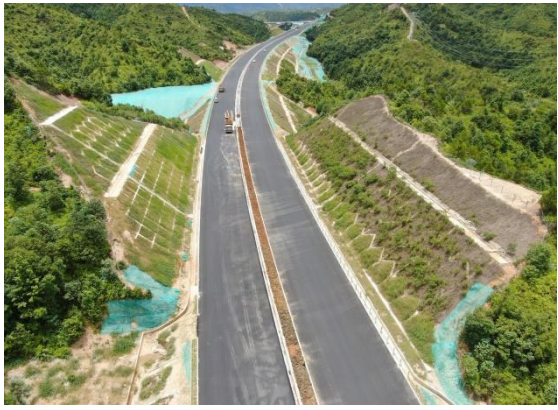
附表3 3#监测点记录表

监测点名称	K53+200 路基工程区		编号	3#监测点
地点	所在乡镇		五华县棉洋镇	
	坐标		E115.69354534°	N23.61537062°
地面组成物质	土石混合			
水土流失类型	水力侵蚀、面蚀			
土壤侵蚀强度	微度（2020年7月）			
水土保持措施	临时拦挡、临时排水、临时覆盖、框格骨架护坡、混凝土截水沟、排水沟、边沟、急流槽、植草护坡、撒播草籽等			
植被	类型		植草护坡、撒播草籽	
	覆盖度（%）		70	
	生长状况		良好	
监测影像

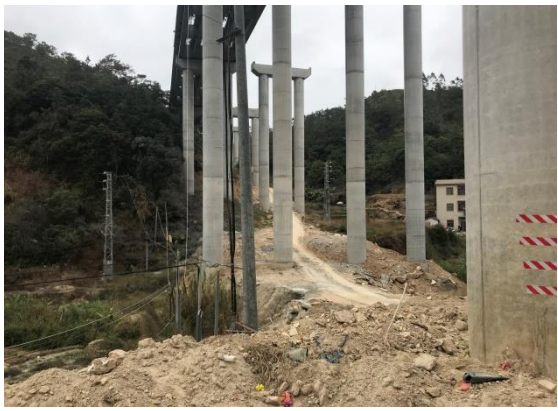
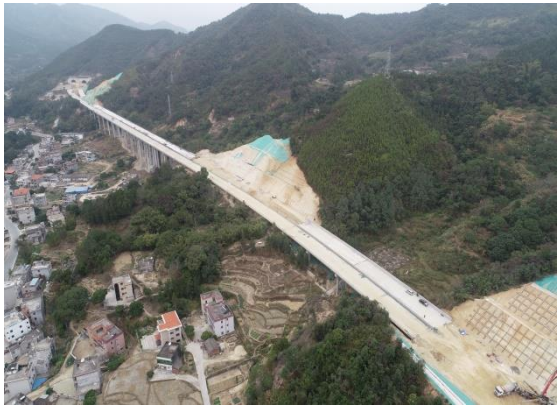
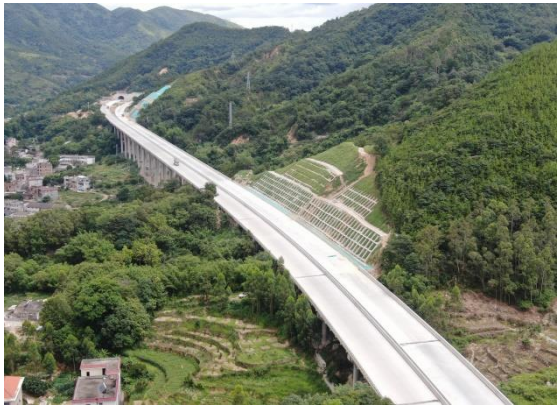
附表4 4#监测点记录表

监测点名称	大路排特大桥		编号	4#监测点
地点	所在乡镇		揭西县上砂镇	
	坐标		E115.71294308°	N23.43533224°
地面组成物质	土石混合			
水土流失类型	水力侵蚀、面蚀			
土壤侵蚀强度	微度(2020年7月)			
水土保持措施	临时排水、临时覆盖、框格骨架护坡、混凝土截水沟、排水沟、边沟、急流槽、植草护坡、撒播草籽等			
植被	类型		植草护坡、撒播草籽	
	覆盖度(%)		10	
	生长状况		良好	
监测影像

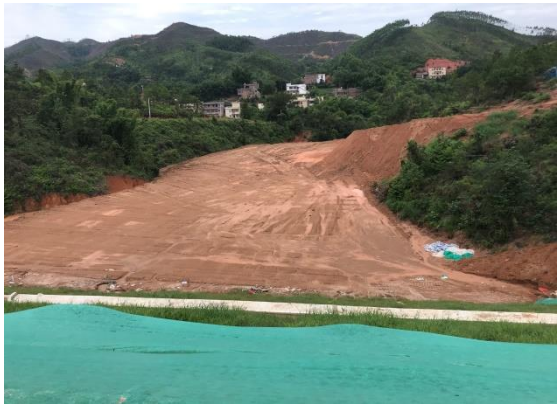
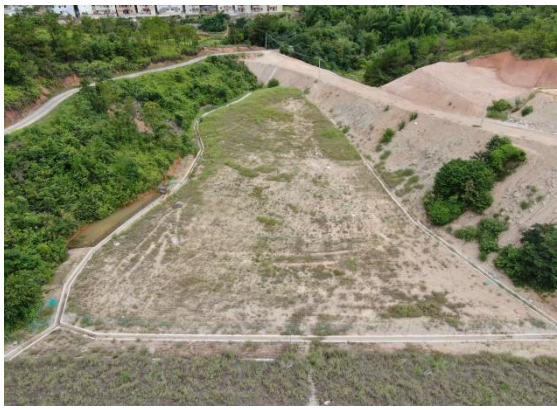
附表6 6#监测点记录表

监测点名称	2标 K50+500 右侧 3#弃土场	编号	6#监测点
地点	所在乡镇	五华县棉洋镇	
	坐标	E115.68524927°	N23.63813819°
地面组成物质	土石混合		
水土流失类型	水力侵蚀、面蚀		
土壤侵蚀强度	轻度(2020年6月)		
水土保持措施	临时覆盖、混凝土截水沟、排水沟、撒播草籽等		
植被	类型	撒播草籽	
	覆盖度(%)	40	
	生长状况	一般	
监测影像

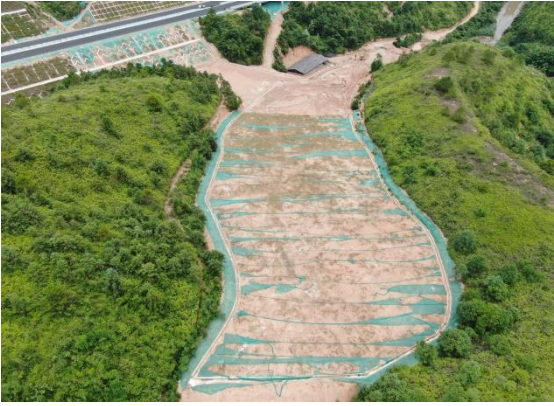
附表 7 7#监测点记录表

监测点名称	2 标 K52+700 左侧 5#弃土场		编号	7#监测点
地点	所在乡镇		五华县棉洋镇	
	坐标		E115.69513321°	N23.62115688°
地面组成物质	土石混合			
水土流失类型	水力侵蚀、面蚀			
土壤侵蚀强度	轻度（2020 年 7 月）			
水土保持措施	临时排水、临时覆盖、挡墙、混凝土截水沟、排水沟、撒播草籽等			
植被	类型		撒播草籽	
	覆盖度（%）		40	
	生长状况		一般	
监测影像	 			2018 年 6 月

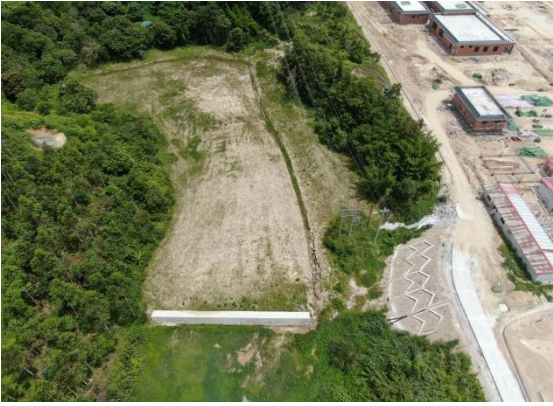
附表 8 8#监测点记录表

监测点名称	5 标 K70+100 右侧 1#弃土场		编号	8#监测点
地点	所在乡镇		揭西县上砂镇	
	坐标		E115.69296062°	N23.47023870°
地面组成物质	土石混合			
水土流失类型	水力侵蚀、面蚀			
土壤侵蚀强度	微度（2020 年 7 月）			
水土保持措施	临时排水、临时覆盖、挡墙、撒播草籽等			
植被	类型		撒播草籽	
	覆盖度（%）		32	
	生长状况		一般	
监测影像	 			2018 年 6 月

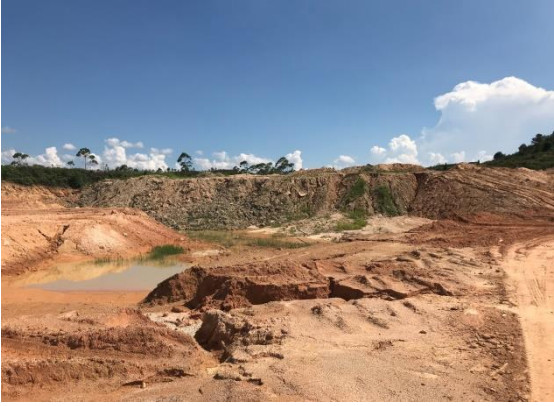
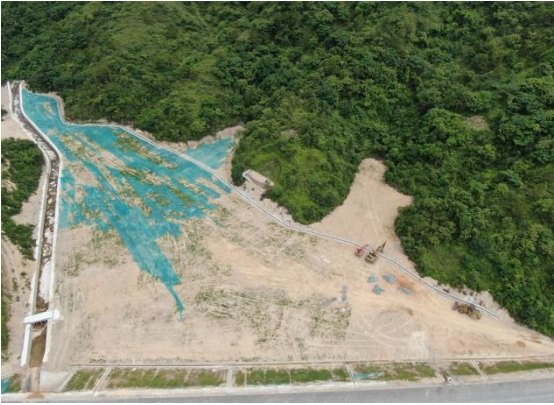
附表9 9#监测点记录表

监测点名称	6标 K82+900 右侧 1#弃土场		编号	9#监测点
地点	所在乡镇		揭西县五云镇	
	坐标		E115.72406888°	N23.37092328°
地面组成物质	土石混合			
水土流失类型	水力侵蚀、面蚀			
土壤侵蚀强度	轻度（2020年7月）			
水土保持措施	临时排水、临时覆盖、排洪渠、混凝土截水沟、排水沟、植草护坡、撒播草籽等			
植被	类型		植草护坡、撒播草籽	
	覆盖度（%）		31	
	生长状况		一般	
监测影像
