兴宁至汕尾高速公路兴宁至五华段（含畚江支线）工程

# 水土保持监测总结报告

建设单位：广东宁华高速公路有限公司

监测单位：广东省水利水电科学研究院

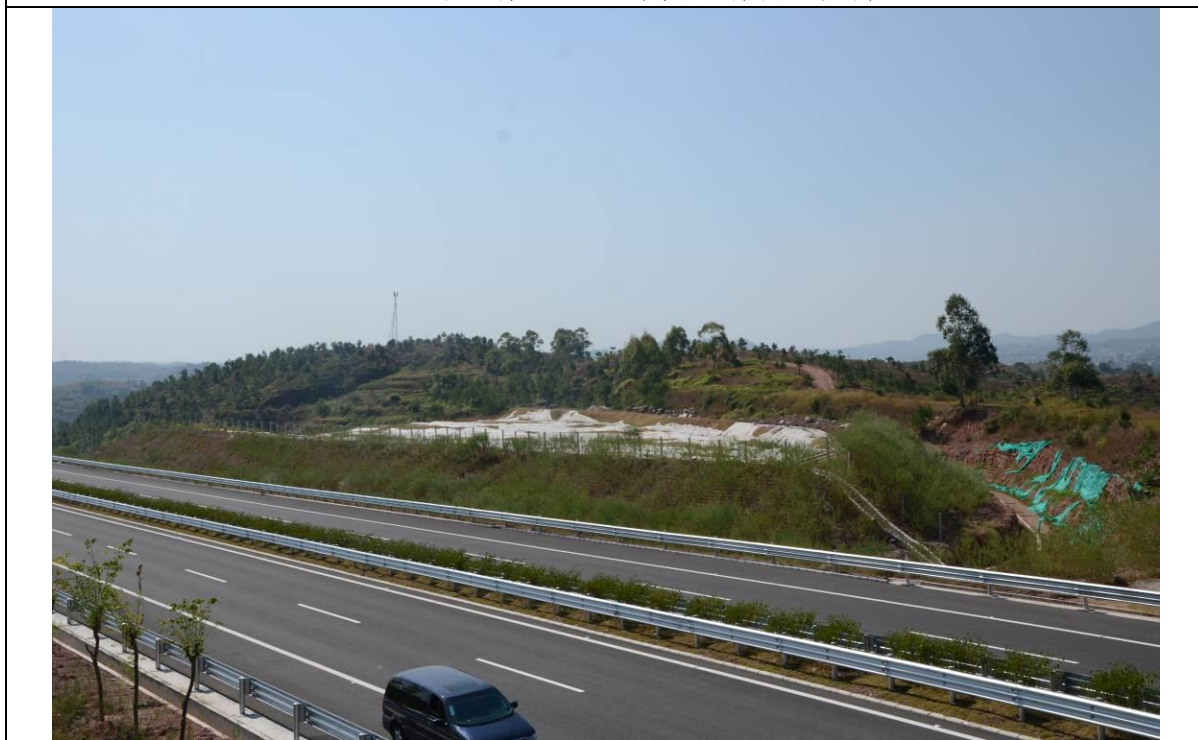
K33+000 弃土场（2017 年度现场调查照片）

- 5、K33+000 弃土场：重新取土造成弃土场植被破坏和路基排水沟堵塞，  
边坡取土造成新的裸露边坡，建议在道路两侧防护网封闭之前，完善弃  
土场绿化，及时疏通路基排水沟，并对新形成的边坡进行修坡和绿化。
